UNIDADE DE CONTROLE INTERNO

RELATÓRIO DAS VISITAS TÉCNICAS

REALIZADA NAS ESCOLAS DA ZONA URBANA E RURAL

VERTENTE DO LÉRIO-PE
DEZEMBRO/2022

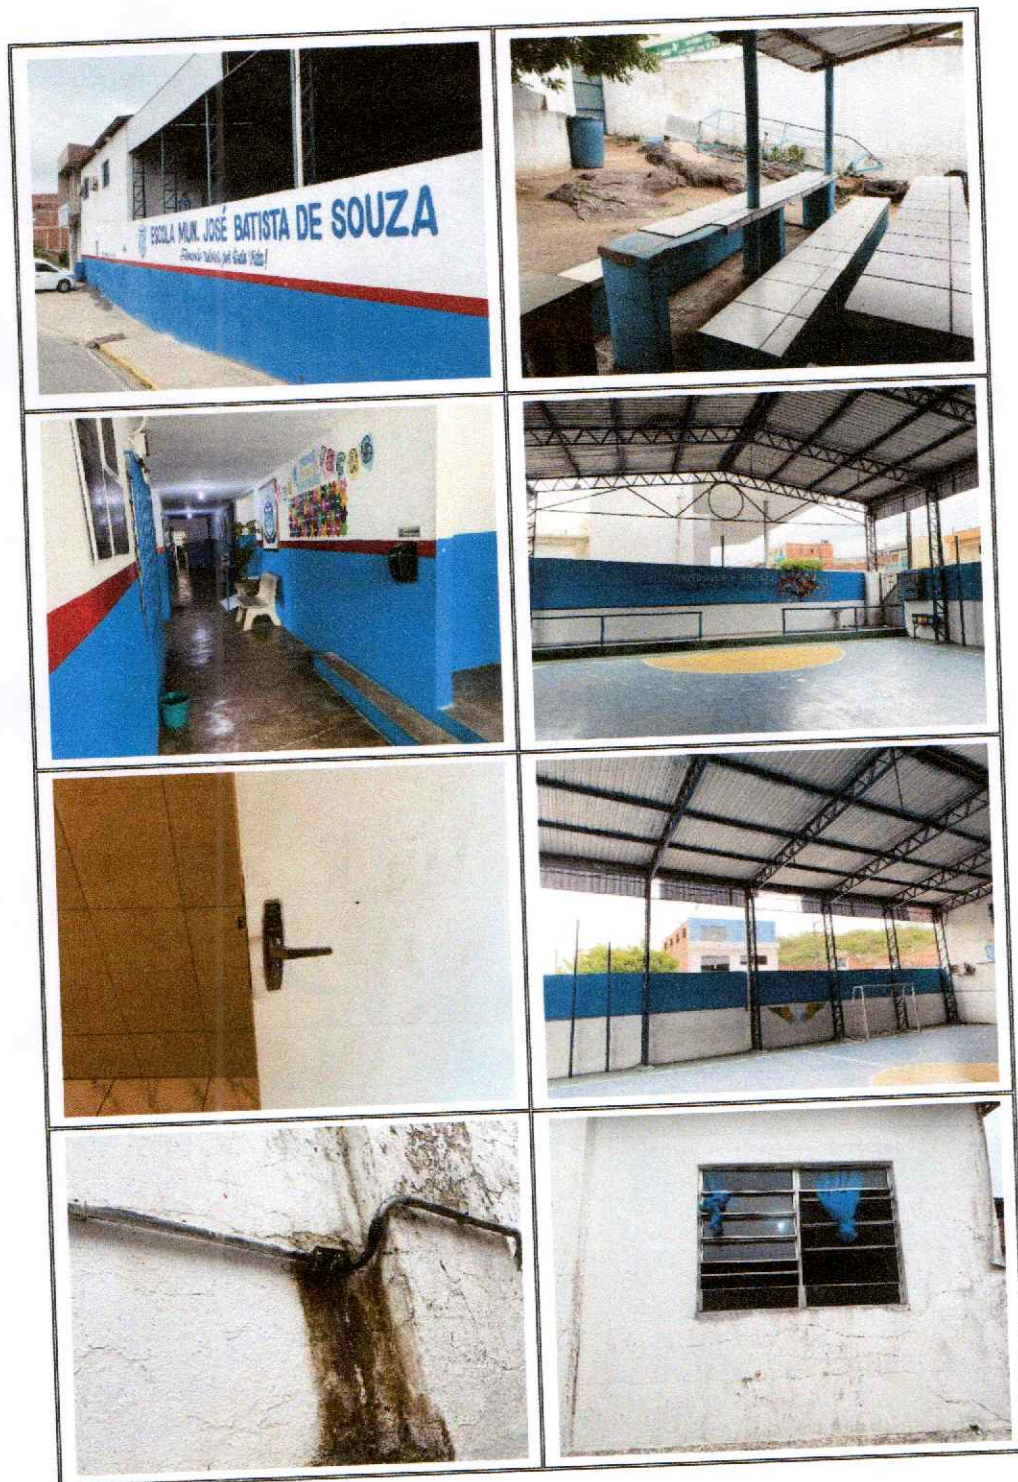
ESCOLA JOSÉ BATISTA DE SOUZA – LOCAL; CENTRO.

- RAMPA PARA REFEITÓRIO;
- DRENAGEM DAS ÁGUAS PLUVIAIS E DE AR CONDICIONADO A ÁGUA ESTÁ JOGANDO NA CAIXA 4X2 DE ELETRICIDADE E MOLHANDO OS FIOS;
- FECHADURA DO WC NOVO MASCULINO;

- GRADE DAS SALAS – A FAZER;
- CALHAS – A FAZER;
- MANUTENÇÃO DE AR CONDICIONADO – A FAZER;
- TELA DE NYLON PARA A QUADRA;
- DESCARGA COM DEFEITO;
- BALCÃO DO REFEITÓRIO CAINDO;
- BOMBA D'ÁGUA COM DEFEITO;
- PINTURA GERAL;
- INFILTRAÇÃO NAS SALAS;
- FAZER UMA COZINHA CONJUNTA COM O ATUAL DEPÓSITO DE MERENDA, ONDE A ATUAL COZINHA SERIA SALA DOS PROFESSORES;
- LAJE DA CAIXA D'ÁGUA SEM TUBO DE QUEDA PARA DRENAGEM, ONDE AS ÁGUAS DAS CHUVAS ESTÃO FICANDO ACUMULADAS;
- TERMINAR A COBERTA;
- JANELA DE VIDRO DA COORDENAÇÃO 60x70 – A FAZER;
- PVC DA COBERTA DA QUADRA;
- NOVO REFEIÓRIO;
- CADEADOS;
- REVISÃO DA COBERTA;
- REPAROS NAS RAMPAS;
- PORTAS DE 90 PARA ACESSIBILIDADE;
- ILUMINAÇÃO PARA O ANTIGO WC QUE HOJE É DEPÓSITO E SE ENCONTRA SEM ENERGIA;

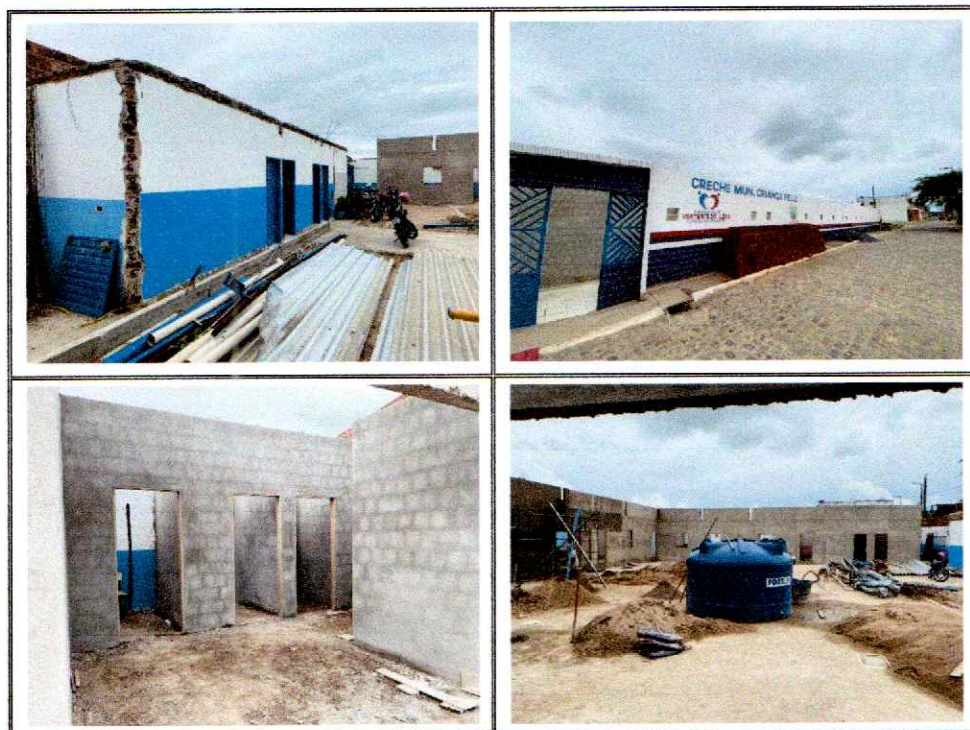
CRECHE CRIANÇA FELIZ – LOCAL; CENTRO

- TODAS AS SOLICITAÇÕES SENDO ATENDIDAS NA REFORMA;

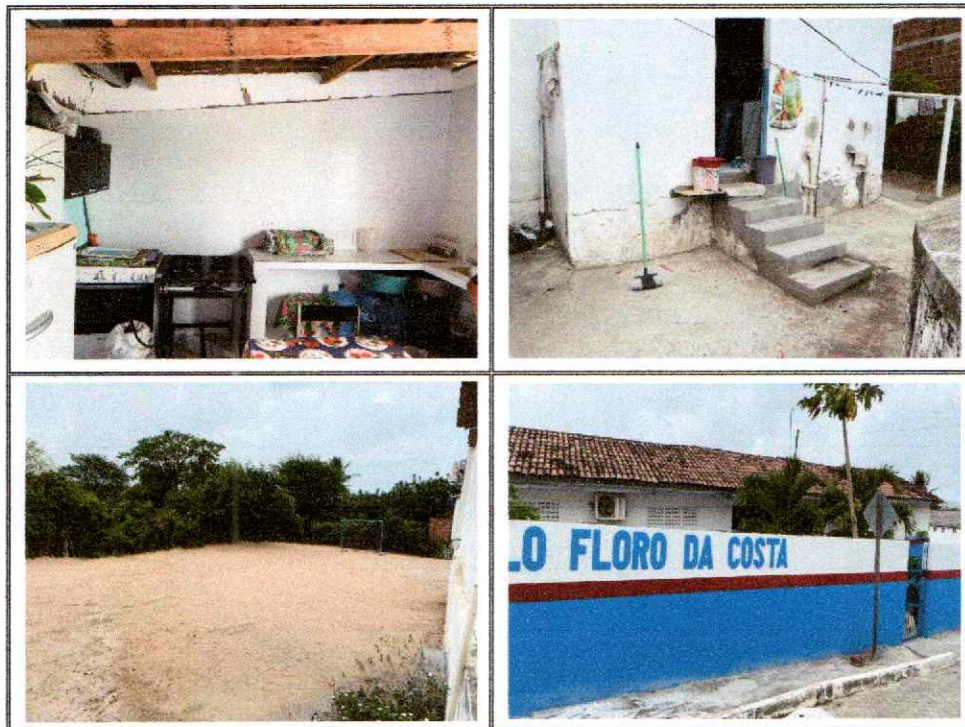
ESCOLA MUNICIPAL PAULO FLORO – LOCAL; TAMBOR DE BAIXO

- VAZAMENTO NA CAIXA D'ÁGUA;
- REFORMA DA COBERTA POSTERIOR;
- ESGOTO DO BANHEIRO (ralos) – A FAZER;
- SUBSTITUIR PORTA DA COZINHA – A FAZER;
- FORRO DE PVC NA COZINHA;
- REFEITÓRIO;
- QUADRA;
- AR CONDICIONADO NA SECRETARIA;

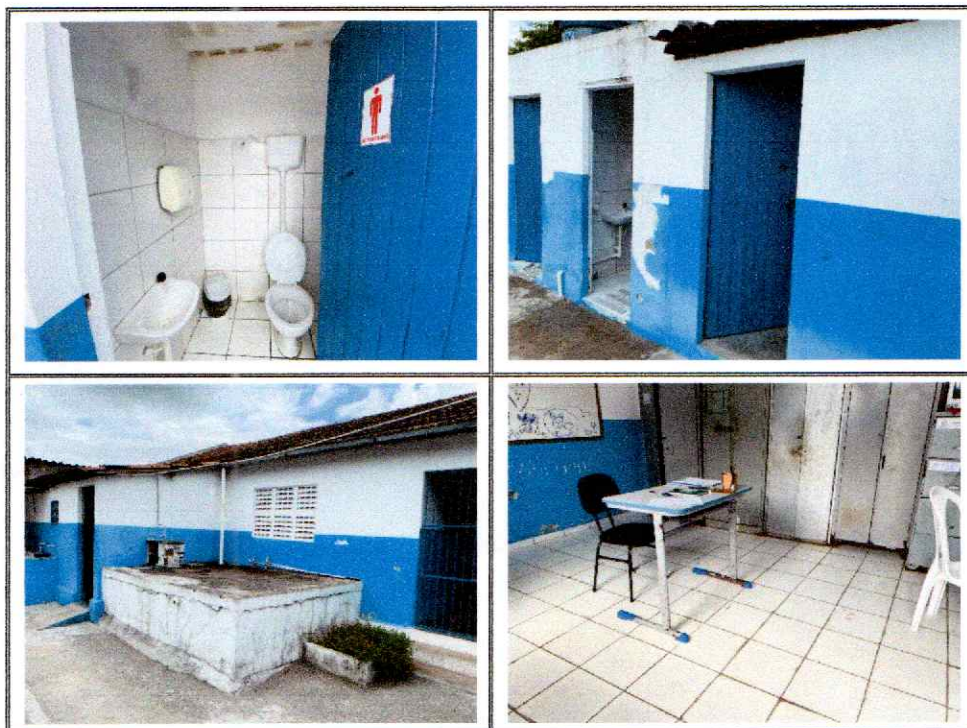
ESCOLA MUNICIPAL JOÃO FRANCISCO DAS CHAGAS – LOCAL; CHÃ DO PAVÃO

- REPARO NO VENTILADOR DA COZINHA;
- RECUPERAR LAJE DA CISTERNA – A FAZER;
- FECHAMENTO DE COBOGÓ ENTRE SALA E COZINHA – A FAZER.
- DESCARGA E PIA DO WC COM DEFEITO;
- RETELHAMENTO DA SALA DE AULA;

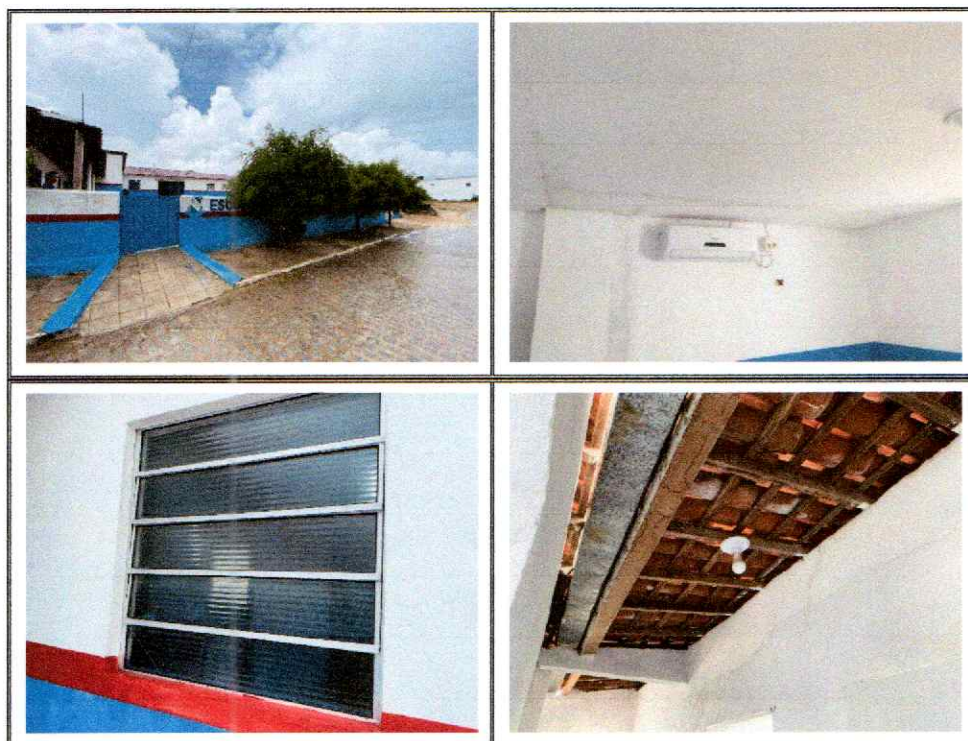
ESCOLA MUNICIPAL SEBASTIÃO ELEONOR – LOCAL; SITIO GAMBÁ

- SUBSTITUIR VIDROS DAS ESQUADRIAS DE ALUMINIOS QUE ESTÃO QUEBRADOS;
- PVC OU GESSO PARA O CORREDOR EM FRENTE AOS WC'S;
- 20m DE FIAÇÃO/INSTALAÇÃO DE SIRENE ESCOLAR – A FAZER;
- 01 LÂMPADAS;
- 02 ARMÁRIOS;
- LIMPEZA DE DOIS ARCONDICIONADOS;
- MANUTENÇÃO DE COMPUTADORES;
- MANUTENÇÃO DE IMPRESSORAS;
- ÁGUA PARA CISTERNA;

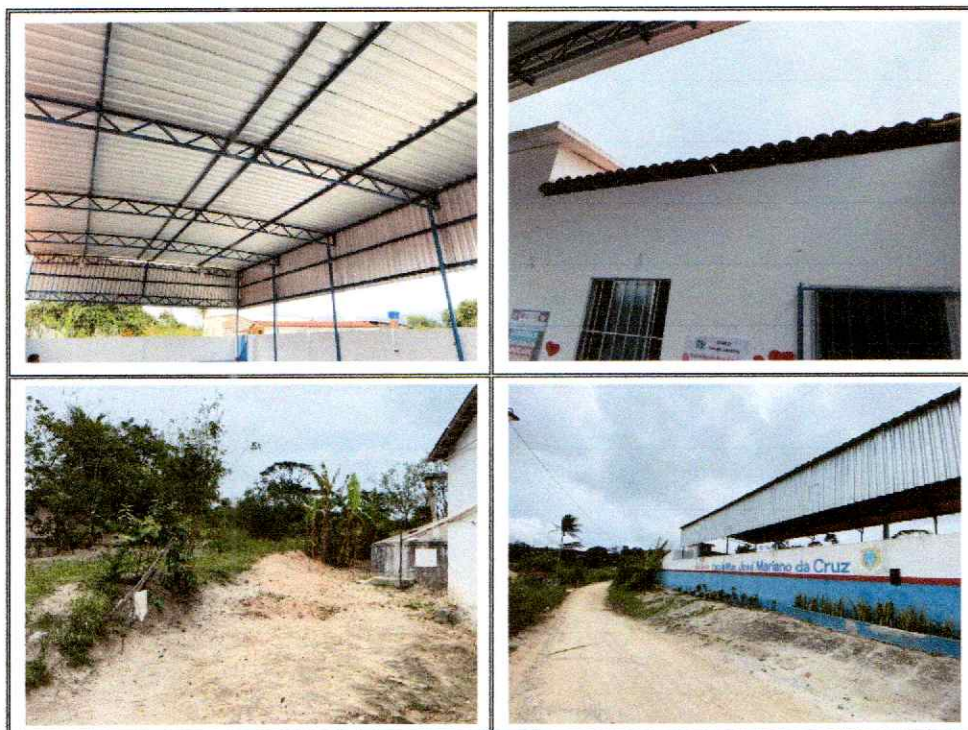
ESCOLA MUNICIPAL JOSÉ MARIANO DA CRUZ – LOCAL; SITIO LAGOA DE PEDRA

- PONTO ISOLADO DE TELHA AFASTADA GERANDO INFILTRAÇÃO;
- CALHA NA COBERTA DO PATIO – A FAZER;
- TELA DE NYLON NO PATIO – A FAZER.
- PINTURA EXTERNA;
- MURO OU TELA NA PARTE POSTERIOR PARA ISOLAMENTO DA ESCOLA;

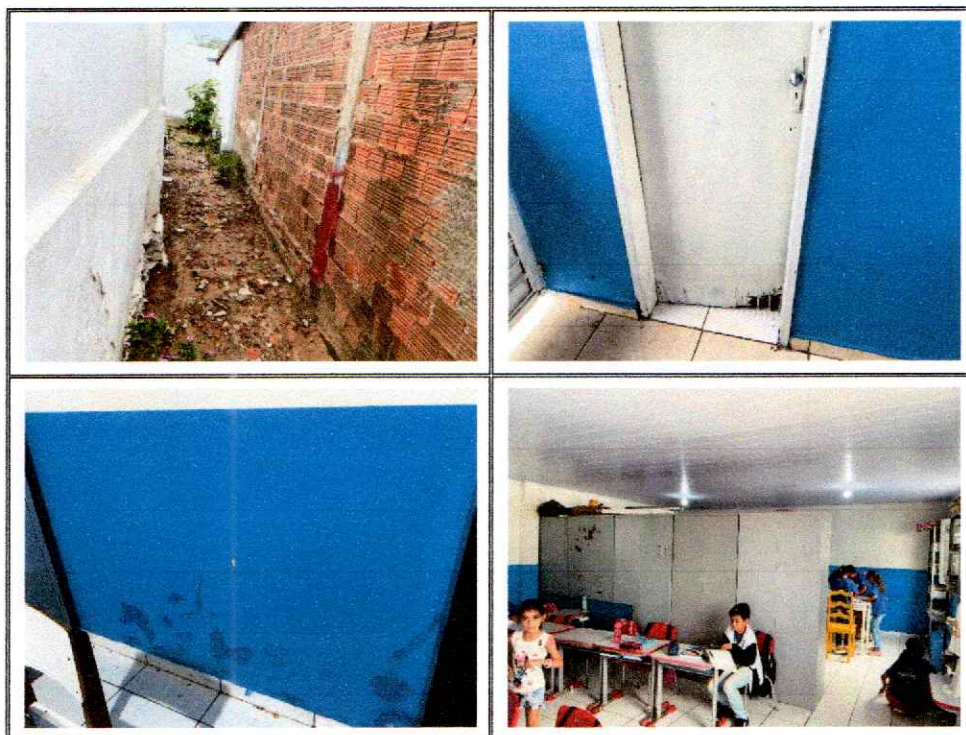
ESCOLA MUNICIPAL JOSÉ LUIZ DA SILVA – LOCAL; SITIO PEDRA BRANCA

- **INSTALAÇÃO DE DESCARGAS NO WC DA PARTE DE TRÁS;**
- **RALOS DOS BANHEIROS;**
- **MOFO NA DIREÇÃO;**
- **FORRO PVC NO WC POSTERIOR;**
- **NOVO VENTILADOR PARA A NOVA SALA;**
- **DIVISÓRIA DE GESSO PARA SEPARAR AS SALAS;**
- **INSTALAÇÃO DE GUARDA CORPO;**
- **MURO POSTERIOR;**
- **QUEDA DE ENERGIA QUANDO LIGA O AR CONDICIONADO;**
- **CADEADOS;**
- **PINTURA DA PARTE POSTERIOR DA ESCOLA;**
- **NIVELAR CORREDOR DA LATERAL ESQUERDA COM A BASE DA ESCOLA;**
- **PIA NO WC;**
- **PORTA NOS WC'S;**

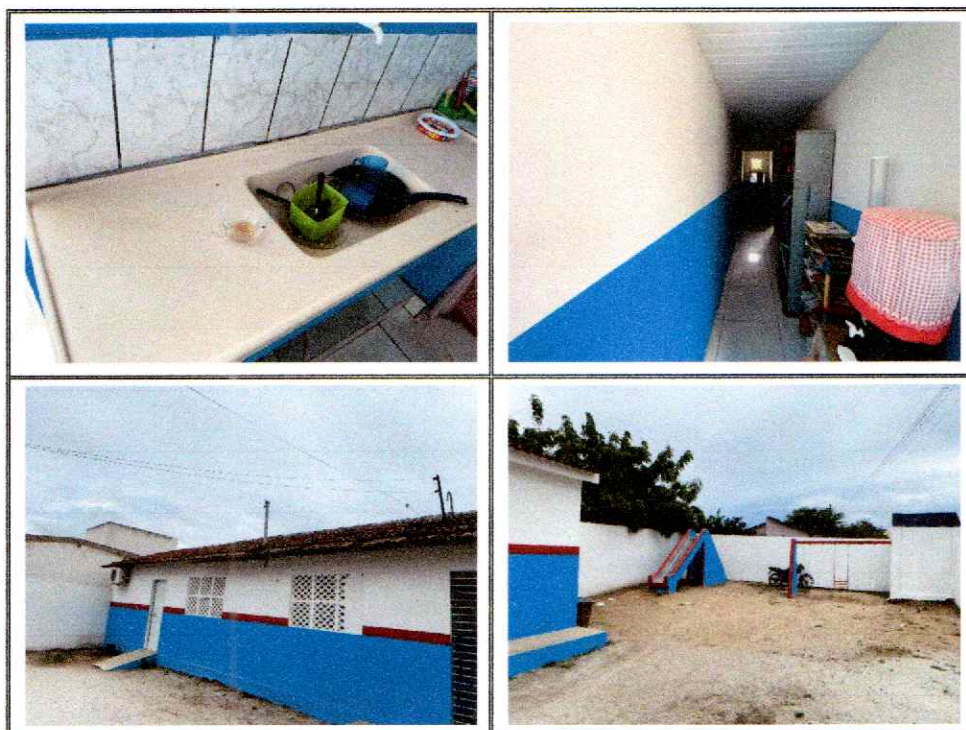
ESCOLA MUNICIPAL SÃO LUIZ – LOCAL; SITIO EMBEBEDADO

- REVISÃO NA COBERTA;
- WC FUNCIONÁRIOS – A FAZER;
- VEDAÇÃO ENTRE PIA DA COZINHA E PAREDE (FOI REALIZADA, MAS SE ENCONTRA COM UMA PARTE DANIFICADA);
- NOVA SALA DE AULA;
- REGULARIZAÇÃO DO PÁTIO DE ENTRADA COM PISO DE CIMENTO E UMA COBERTA PARA SERVIR COMO LOCAL PARA REUNIÃO E MOMENTOS FESTIVOS;
